Sviluppo piano dell'intradosso della finta volta nella chiesa parrocchiale di Sant' Ambrogio (stato ante restauro)

Dettagli esecutivi di progetto

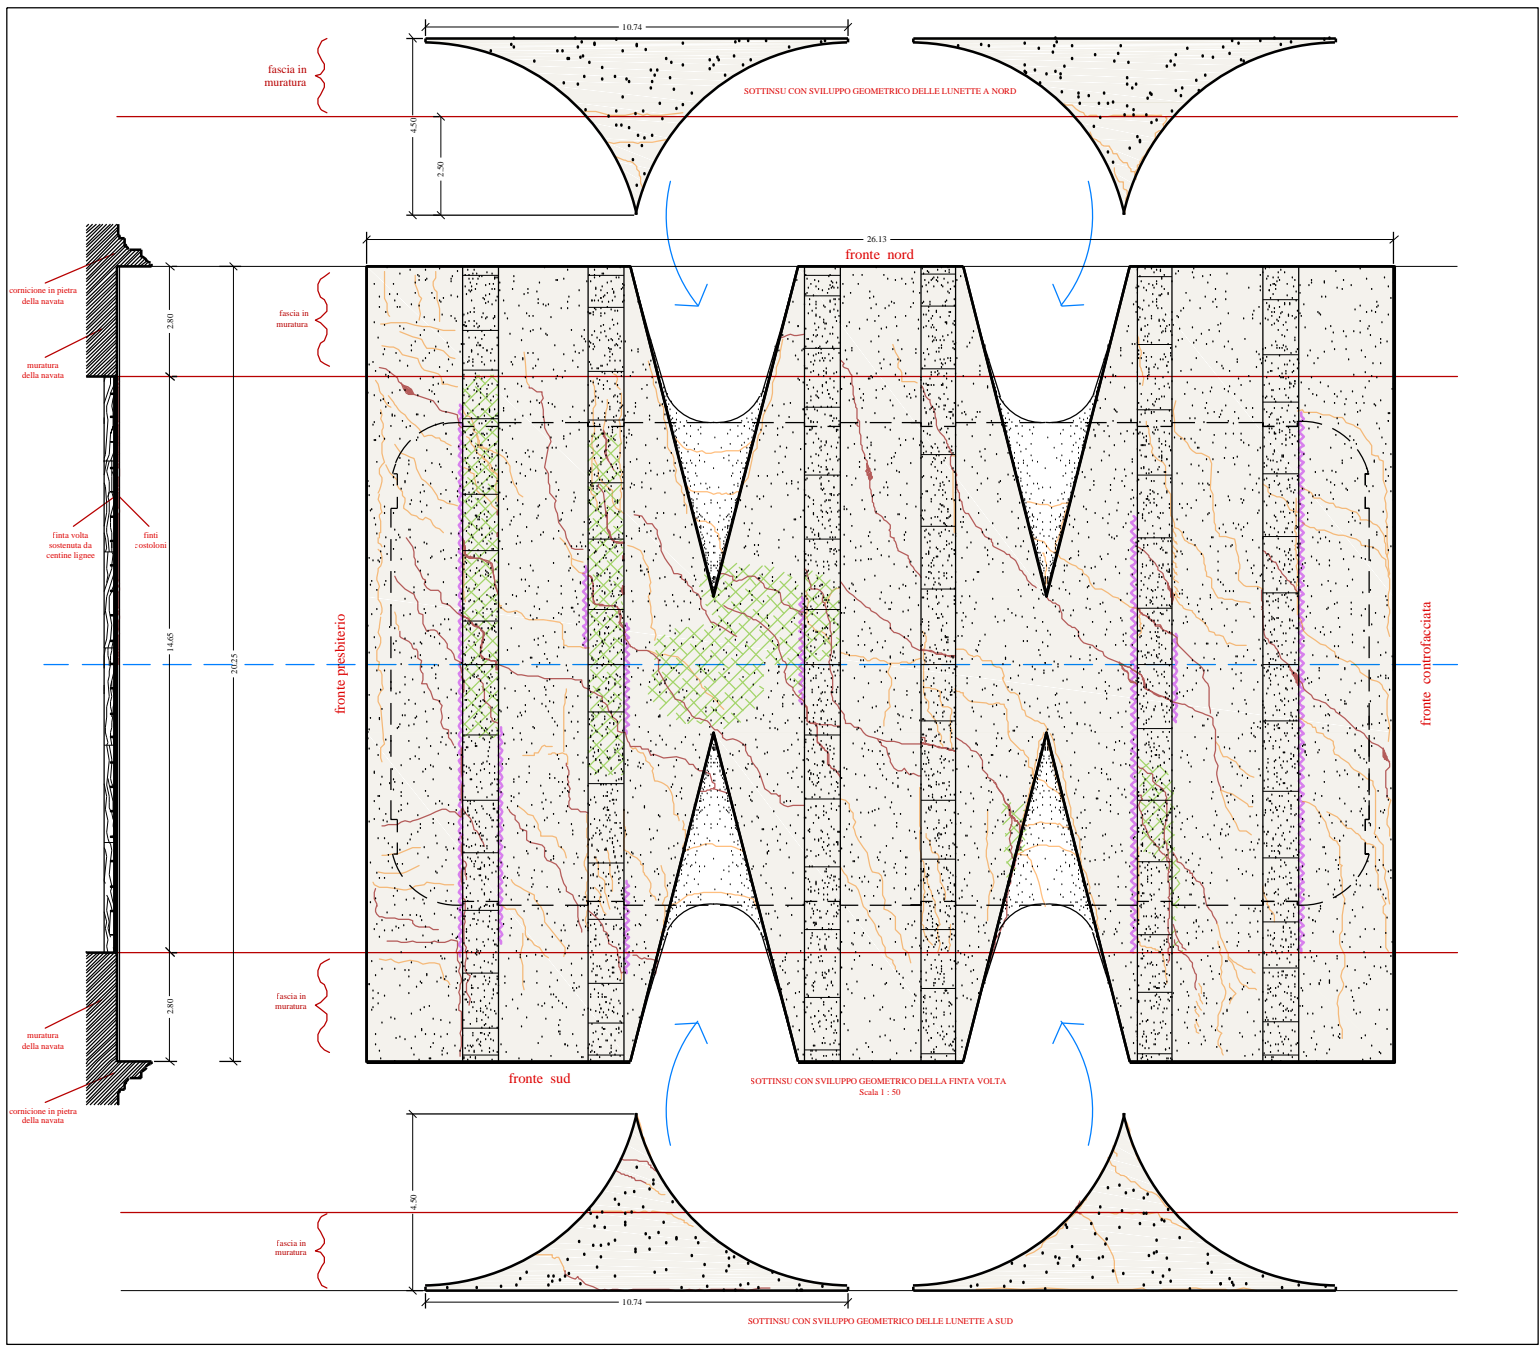
quadro fessurativo principale
-

quadro fessurativo secondario
-

evidenti distacchi del corpo intonaco/camiccio dalle centine
-

fasce verticali lesionate
