# Sfogliato strutturale della Copertura

Individuazione delle zone interessate da estesi fenomeni di degrado, identificazione delle patologie di degrado più significative e rilievo delle capriate

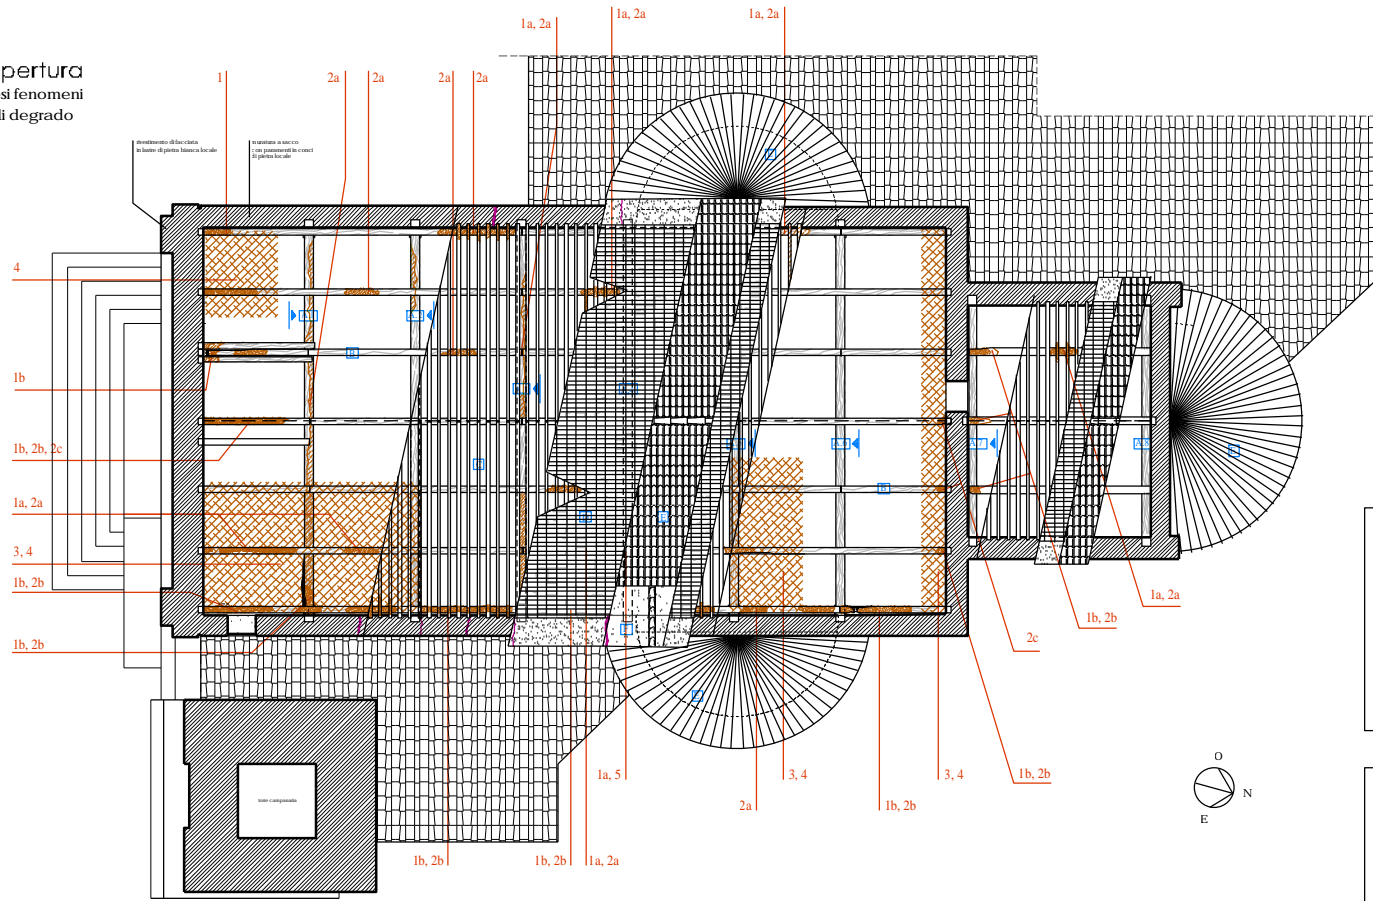
## RILIEVO DEL DEGRADO (ORDINE LETTERE)

- 1a - Marcescenza, indebolimento e scissione della struttura portante primaria e secondaria (causata da persistenti infiltrazioni d'acqua piovana)
- 1b - Marcescenza e indebolimento irreversibile della struttura portante primaria e secondaria (causata da persistenti infiltrazioni d'acqua piovana)

- 2a - Degrado superficiale da attacco biologico della struttura portante primaria e secondaria (causata da insetti alofagi, muffe e funghi)
- 2b - Degrado profondo da attacco biologico della struttura portante primaria e secondaria (causata da muffe e funghi)

- 2c - Degrado profondo da attacco biologico della struttura portante primaria e secondaria (causata da insetti alofagi)
- 3 - Inflexione accentuata della struttura portante terziaria (correntini) (causata da persistenti infiltrazioni d'acqua piovana)

- 4 - Sconnessioni, lacune e caduta delle tavole in cotto (causate dall'inflexione dei correntini)
- 5 - Presenza di punteili
