STATO DI FATTO

Prospetto su via Scrimari

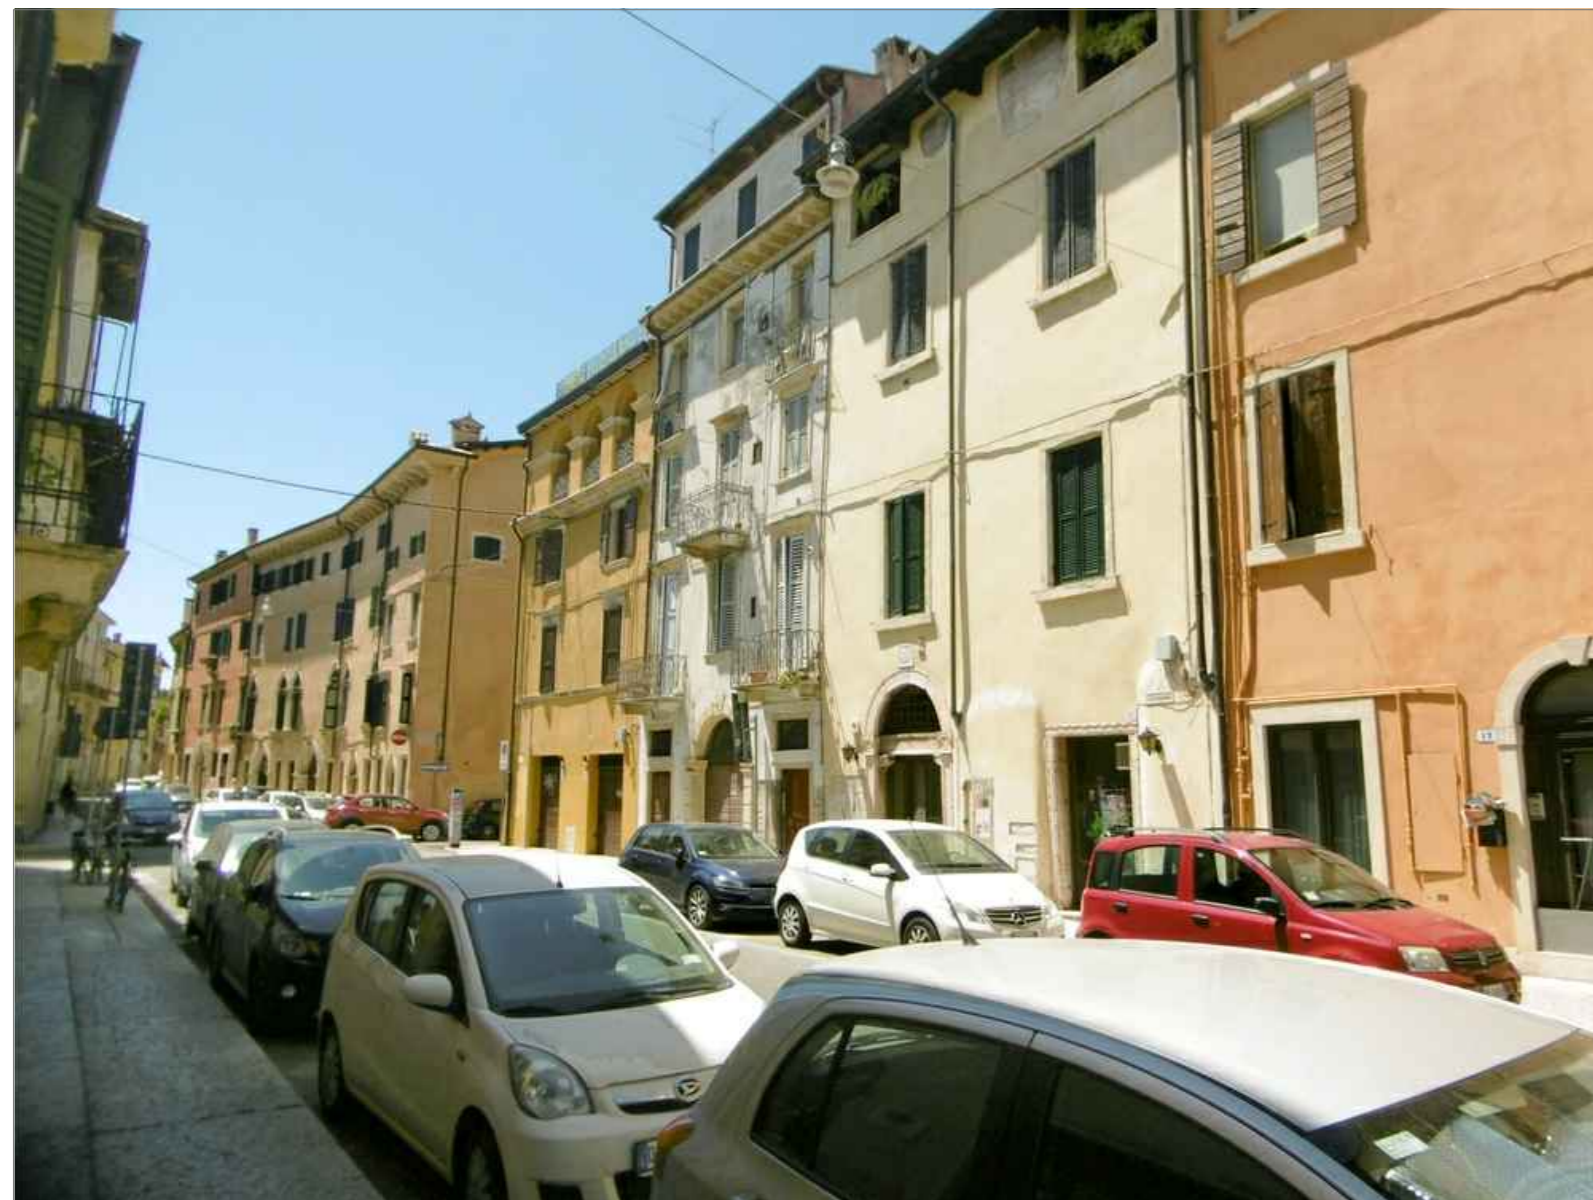
2. Scorcio da Sud-Est nel contesto di via Scrimari, Stato di fatto

Analisi filologica
La palazzina presenta caratteristiche tipologiche, formali e costruttive tipiche dell'edilizia tradizionale - popolare del tardo ottocento o del primo novecento e le sue facciate non mostrano caratteri unitari:

- la facciata su via Scrimari ha un aspetto ottocentesco ed è caratterizzata da un volume compatto, suddiviso in quattro livelli, facciata di tono severo scandita da forometria regolare con mostre di finestre e porte con cimasa neoclassica in tufo locale;
- la facciata su via Interrato dell'Acqua Morta ha una foggia primo novecentesca ed è più articolata, molto probabilmente rinnovata dopo l'interamento del canale sul finire dell'ottocento. Questa è contraddistinta da finestre in calcare tenero ad archetto ribassato e marcapiani ad ogni livello.

Su entrambi i fronti il tetto ha un modesto sporto di gronda sormontato da mensole in tufo, neoclassiche su via Scrimari e primo novecento su via Interrato A.M.. Su via Scrimari l'edificio mostra un soprano di un livello oltre la gronda in tufo: si tratta probabilmente di un intervento del primo Novecento. I materiali costruttivi (per quanto accertabile) sono quelli tipici dell'edilizia del passato, sebbene nel tempo siano stati sostituiti o rinnovati: murature in sasso/mattone, intonaci e tinteggiature a base di calce e manto di copertura in coppi a canale.

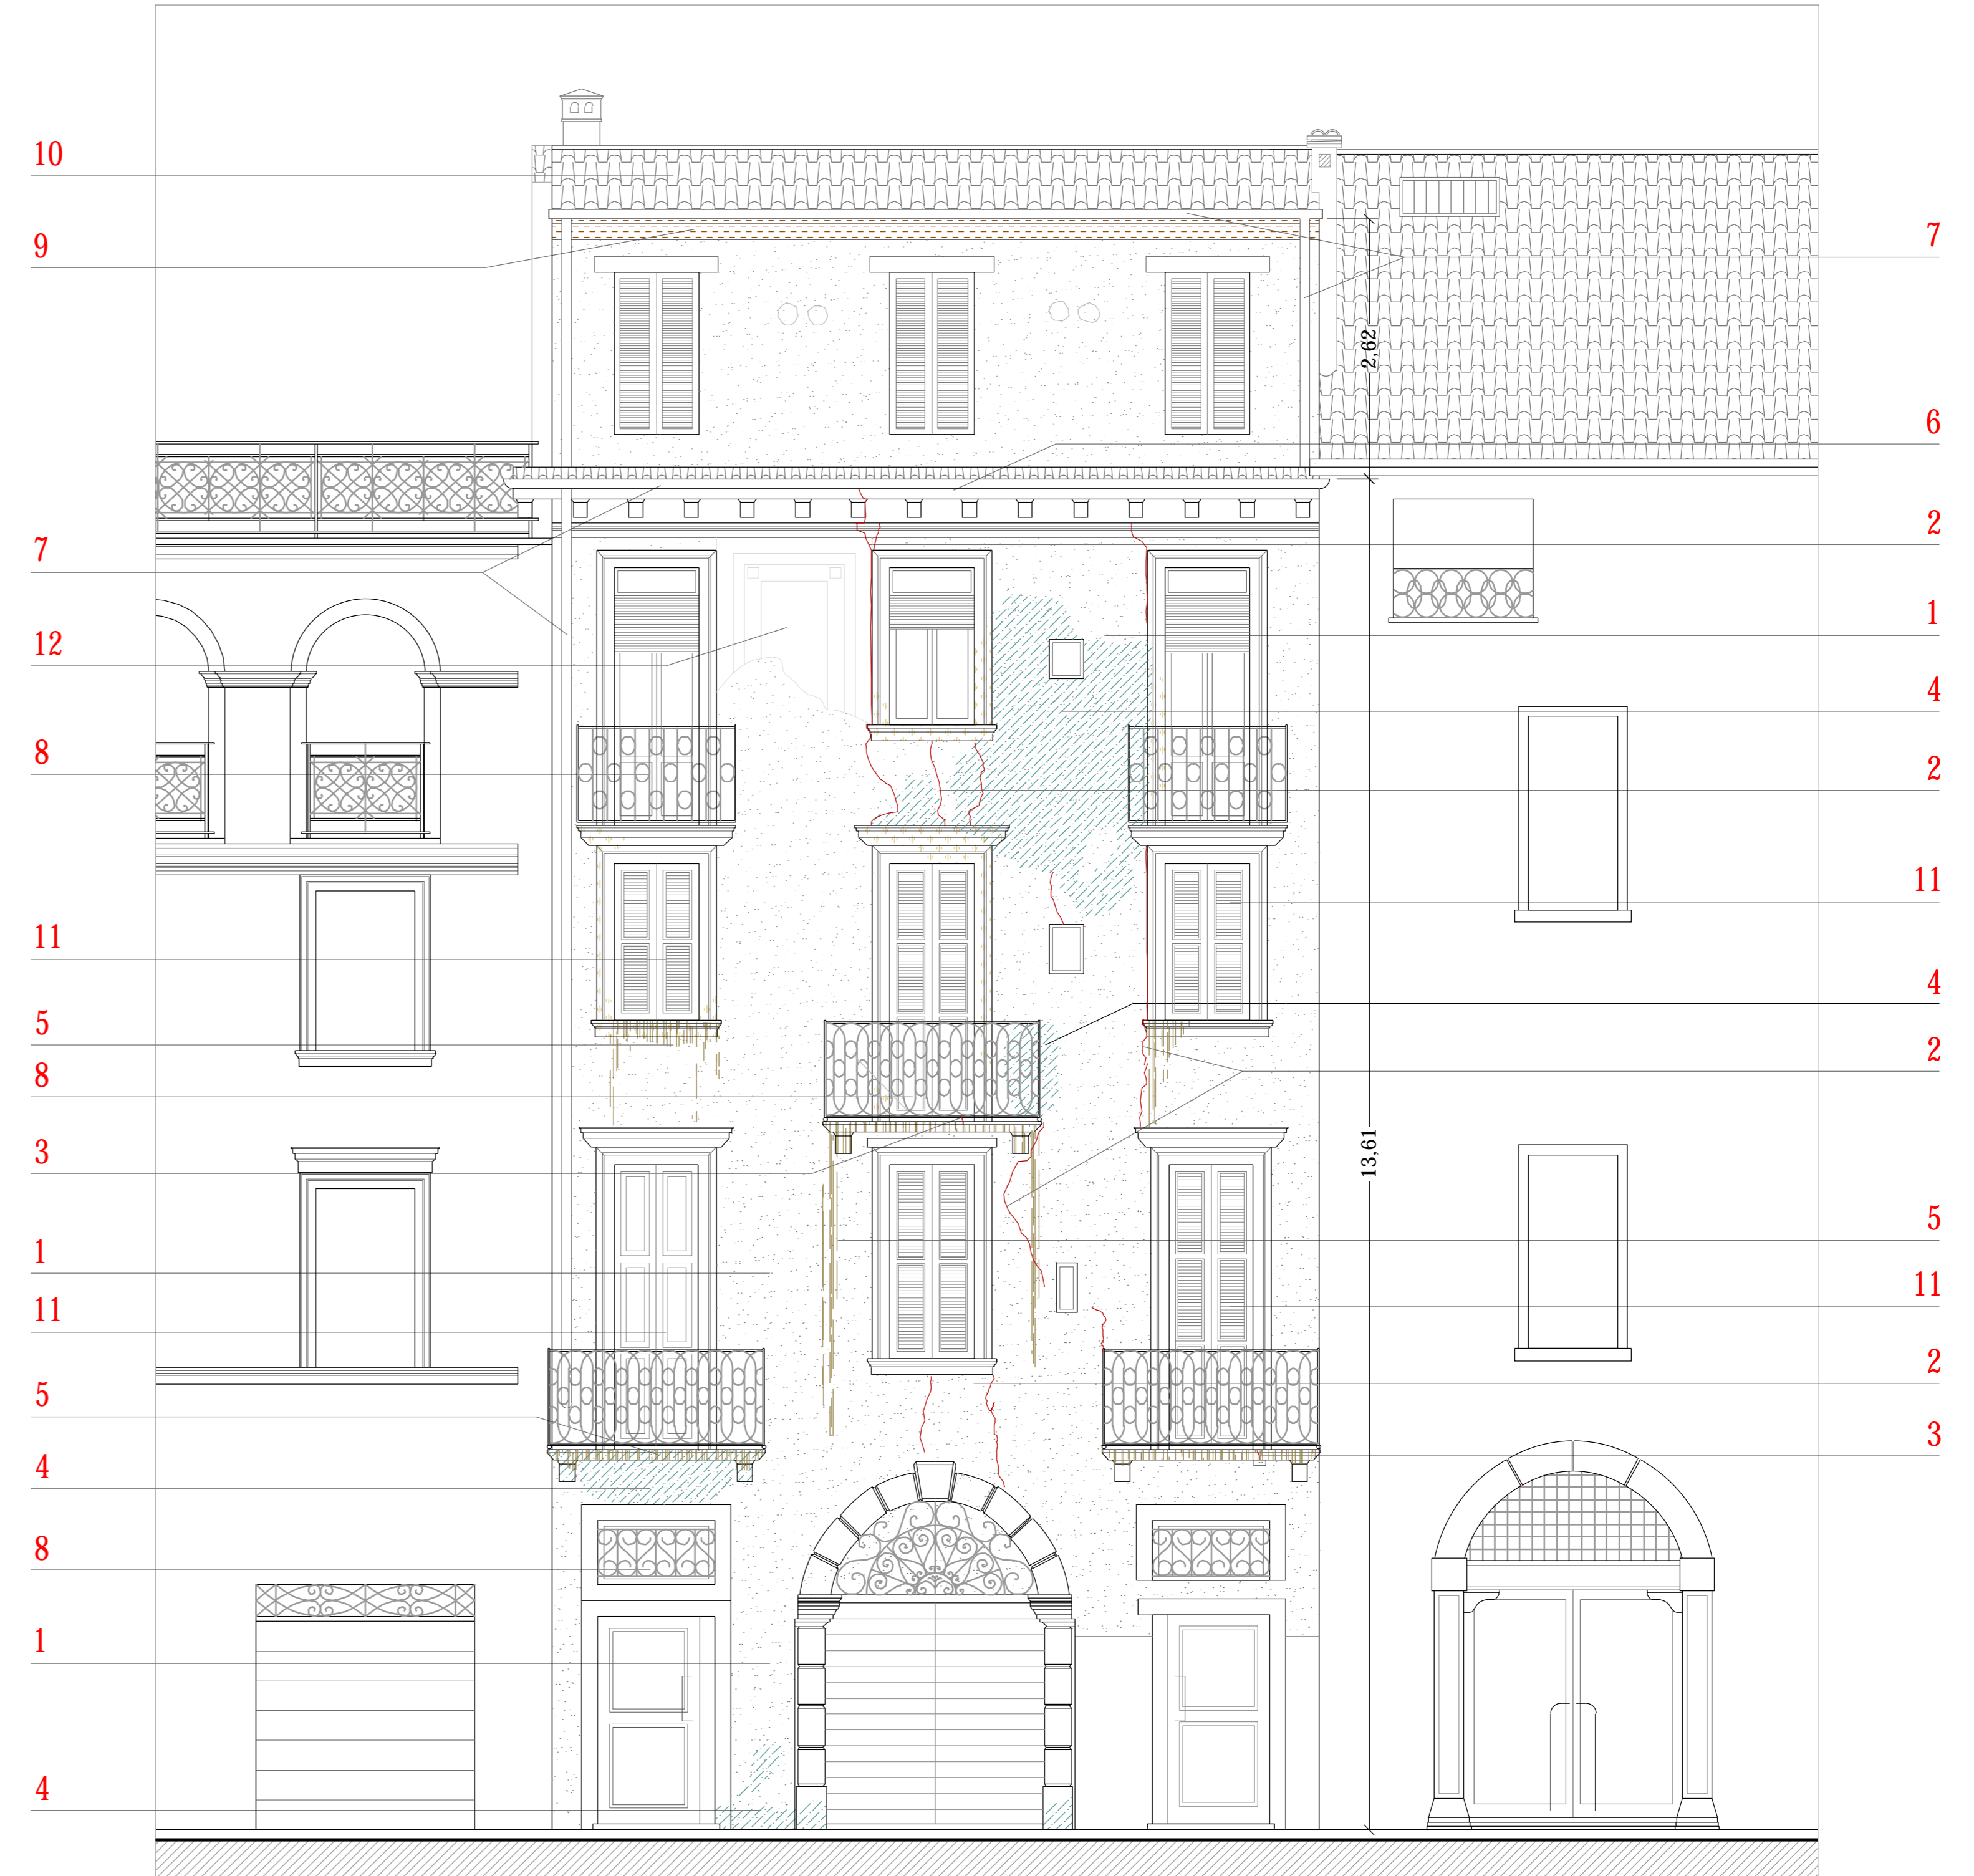
- (1) Intonaci esterni generalmente ammalorati o in fase di distacco;
- (2) Lesioni murarie presenti in facciata (superficiali e/o passanti);
- (3) Lesioni passanti su lastra in pietra dei balconi;
- (4) Umidità da infiltrazione o da ristagno capillare;
- (5) Macchie da percolamento o da ristagno d'acqua piovana (con presenza di depositi superficiali e/o di muffe)
- (6) Degrado di comici, comicioni e balaustre in calcare tenero con profonda erosione o perdita di materiale;
- (7) Degrado di lattenoria in lamiera metallica;
- (8) Ossidazione di ringhiere e inferiate in ferro;
- (9) Degrado di comicione in legno;
- (10) Sconnessione del manto in coppi e dei comignoli;
- (11) Esfoliazione vernice protettiva;
- (12) Pittura murale in buone condizioni di conservazione;

- (1) lievo dell'intonaco e rifacimento con intonaco a base di calce idraulica;
- (2) Verifica delle lesioni presenti e consolidamento con scuci-cucci o con cuciture amate;
- (3) Consolidamento dei balconi con inserimento di mensole in metallo o con sostituzione di lastre in pietra fortemente degradate;
- (4) Verifica della natura delle infiltrazioni d'acqua e riparazione di danni e/o difetti;
- (5) Pulitura di partiture architettoniche in calcare tenero o compatto;
- (6) Restauro di comici, comicioni e balaustre in calcare tenero con ricostruzione delle parti mancanti;
- (7) Poso di nuova lattenoria in rame;
- (8) Restauro di ringhiere e inferiate in ferro;
- (9) Restauro di comicione in legno;
- (10) Bordini del manto in coppi e manutenzione dei comignoli;
- (11) Scartavetratura e laccatura a tono;
- (12) Nessun intervento richiesto;
