Particolari degli elementi di consolidamento statico di capriate e murature

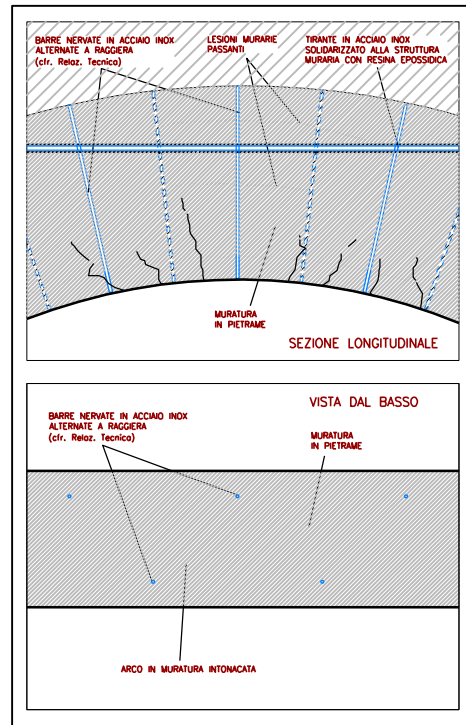
PARTICOLARE B
SISTEMA DI CONSOLIDAMENTO DELL'ARCO SANTO

RISARCIMENTO LESIONI PASSANTI CON INSERIMENTO DI BARRE ED INIEZIONI
-

CONSOLIDAMENTO DELLA MURATURA TRAMITE TIRANTATURE IN ACCIAIO
-

PERNATURE NELL'INTRADOSSO DELL'ARCO CON BARRE IN ACCIAIO

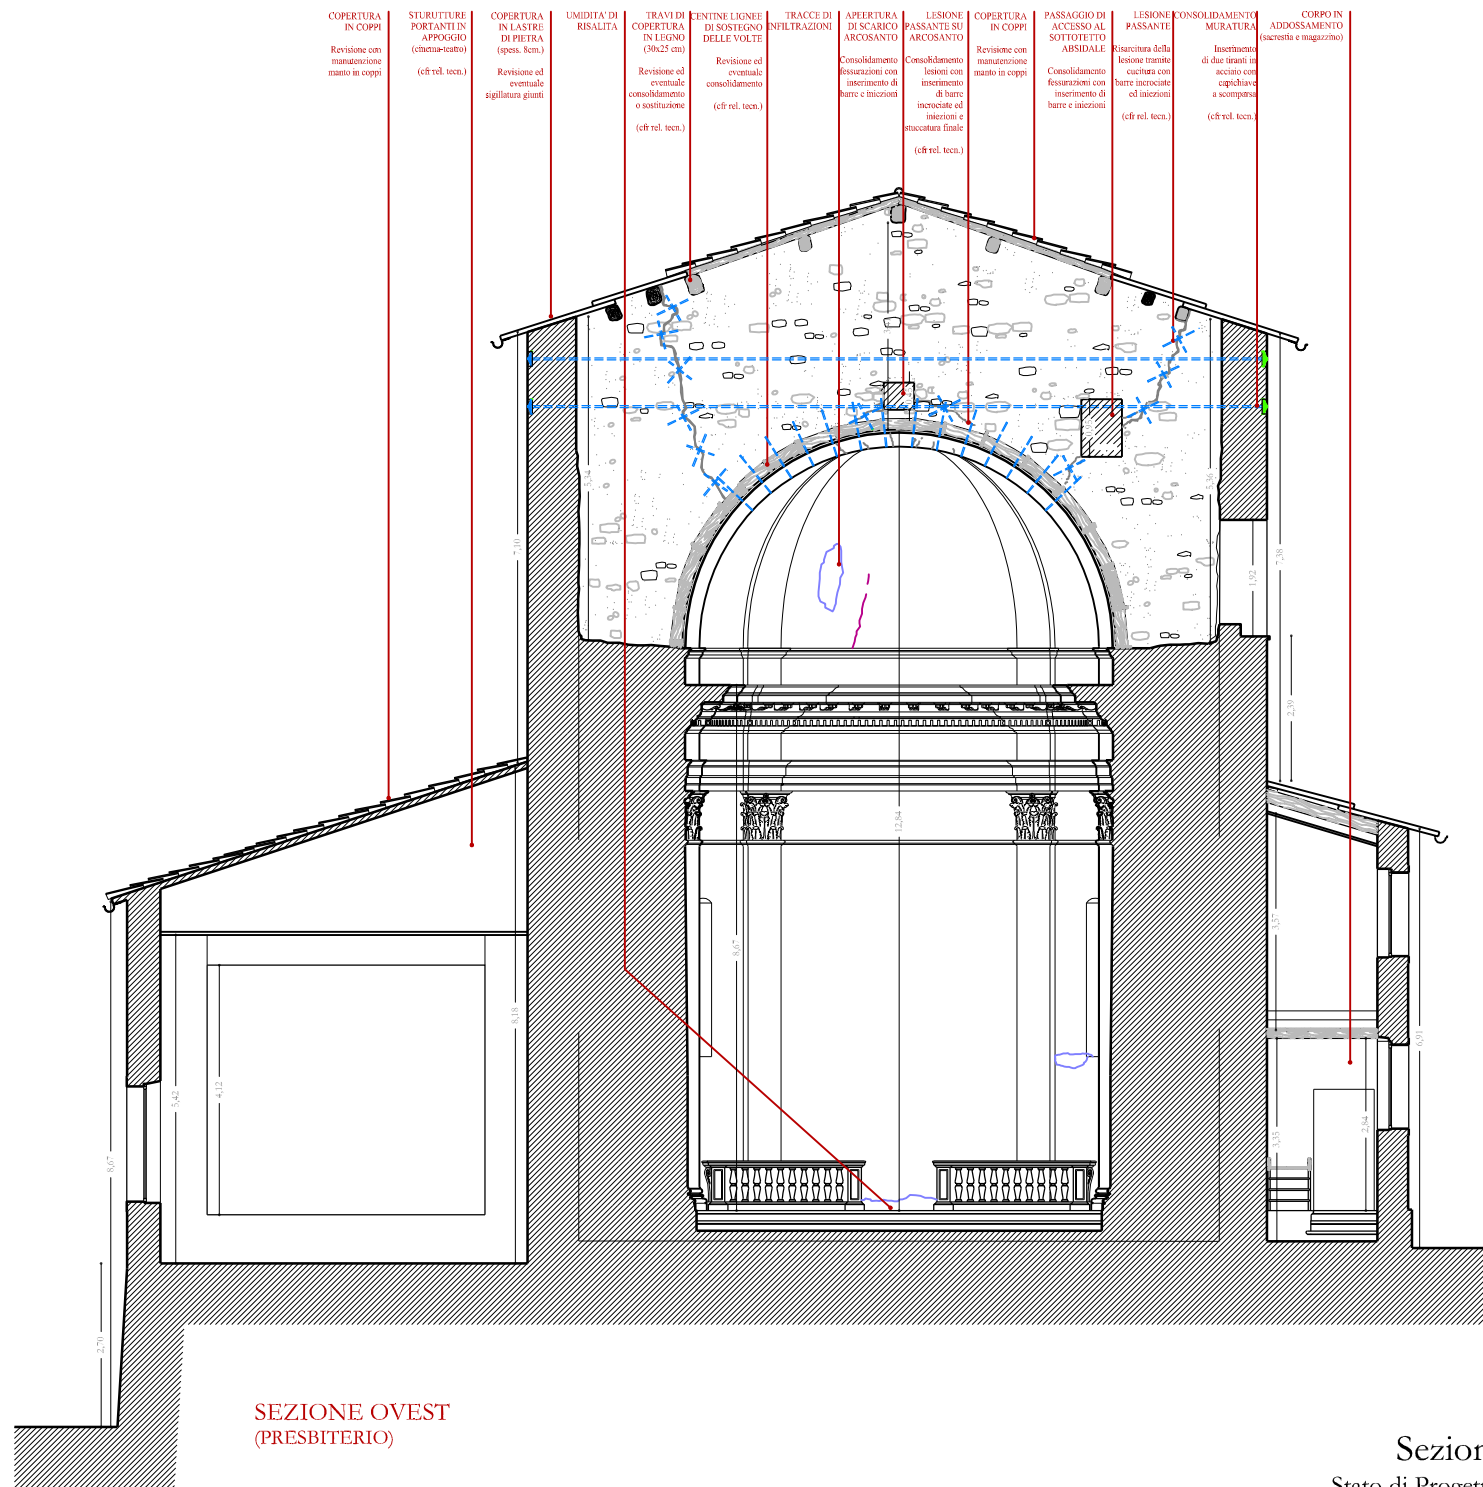
COPERTURA IN COPPI Revisione con manutenzione mano in coppi	STRUTTURE PORTANTI IN APPICCO (cinescopio) (cfr. rel. tecn.)	COPERTURA IN LASTRE DI PIETRA (spess. 8cm.) Revisione ed eventuale sigillatura giunti	UMIDITA' DI RISALITA	TRAVI DI COPERTURA IN LEGNO (30x25 cm) Revisione ed eventuale consolidamento o sostituzione (cfr. rel. tecn.)	LENTINE LIGNEE DI SOSTEGNO DELLE VOLTE Revisione ed eventuale consolidamento (cfr. rel. tecn.)	TRACCE DI INFILTRAZIONI	APERTURA DI SCARICO ARCOBASTO Consolidamento fissazioni con inserimento di barre e iniezioni (cfr. rel. tecn.)	LESIONE PASSANTE SU ARCOBASTO Consolidamento lesioni con inserimento di barre iniezioni ed intonaco e stuccatura finale (cfr. rel. tecn.)	COPERTURA IN COPPI Revisione con manutenzione mano in coppi	PASSAGGIO DI ACCESSO AL SOTTOFONDO ABSIDIALE Consolidamento inserimento di barre e iniezioni	LESIONE PASSANTE Riparatura della lesione tramite scultura con barre incrociate ed iniezioni (cfr. rel. tecn.)	CONSOLIDAMENTO MURATURA Inserimento di due travi in acciaio con cinghie a scomparsa (cfr. rel. tecn.)	CORPO IN ADDOSSAMENTO (sacrestia e magazzino)
