# Sfogliato strutturale della Copertura

Individuazione delle zone interessate da estesi fenomeni di degrado, identificazione delle patologie di degrado più significative e rilievo delle capriate

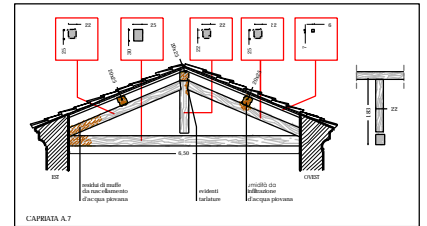
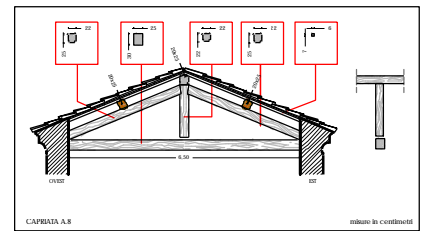
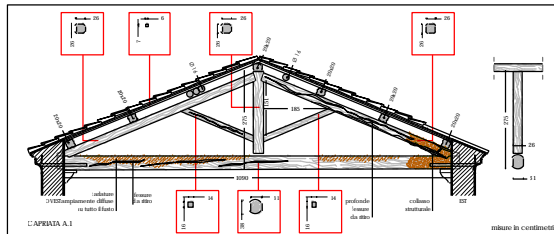
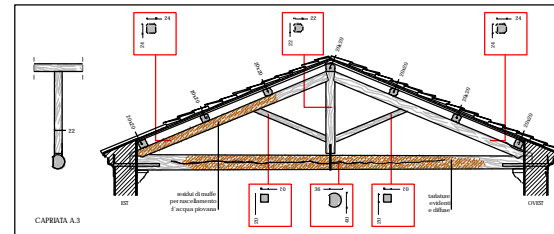
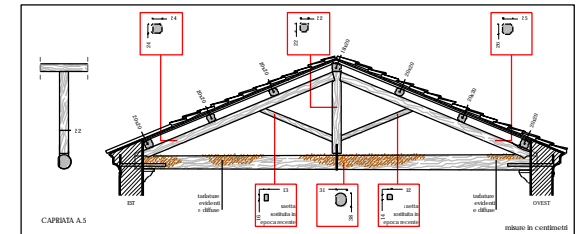
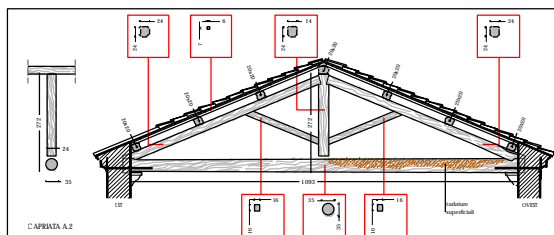
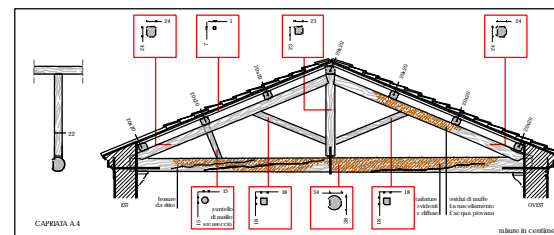
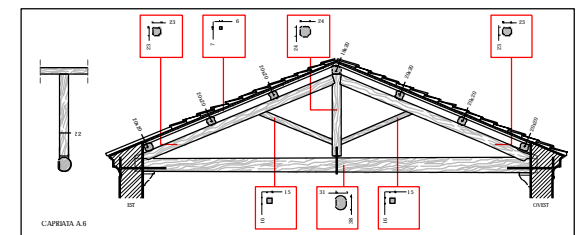
## RILIEVO DEL DEGRADO (ORDINE LETTERE)

- 1a - Marcescenza, indebolimento e scissione della struttura portante primaria e secondaria (causata da persistenti infiltrazioni d'acqua piovana)
- 1b - Marcescenza e indebolimento irreversibile della struttura portante primaria e secondaria (causata da persistenti infiltrazioni d'acqua piovana)

- 2a - Degrado superficiale da attacco biologico della struttura portante primaria e secondaria (causata da insetti alofagi, muffe e funghi)
- 2b - Degrado profondo da attacco biologico della struttura portante primaria e secondaria (causata da muffe e funghi)

- 2c - Degrado profondo da attacco biologico della struttura portante primaria e secondaria (causata da insetti alofagi)
- 3 - Inflexione accentuata della struttura portante terziaria (correntini) (causata da persistenti infiltrazioni d'acqua piovana)

- 4 - Sconnessioni, lacune e caduta delle tavole in cotto (causate dall'inflexione dei correntini)
- 5 - Presenza di punteili
