AREA ARCHEOLOGICA “TEMPIO DI MINERVA”

MONTE CASTELON – MARANO DI VALPOLICELLA

Categoria: Progetto di restauro conservativo con nuove realizzazioni

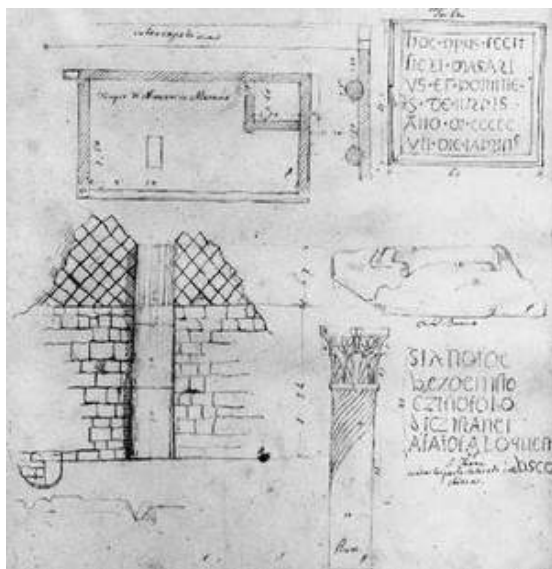
Pianta e alzato delle strutture rinvenute nel 1835.

Disegno commissionato da Orti Manara a G. Razzetti

Il tempio era già stato scoperto nel 1835 dal conte G. G. Orti Manara – noto studioso di antichità locali – ma già all'inizio del Novecento se ne era persa traccia, perché coperto da terrazzamenti agricoli. Con le campagne di scavo del 2007 e del 2010/2013, è stato ritrovato alle pendici del Monte Castelon (Marano di Valpolicella), grazie all'impegno del Comune di Marano di Valpolicella e del Ministero dei Beni Culturali.

Tra il 2010 e il 2013 l'area fu oggetto di una campagna di scavo, durante la quale vennero rimossi i terrazzamenti agricoli risalenti agli anni Venti. Ciò permise di riportare alla luce le strutture del tempio già documentate da Orti Manara, di trovare preziosi apparati decorativi e di riscontrare l'esistenza delle tre fasi evolutive.

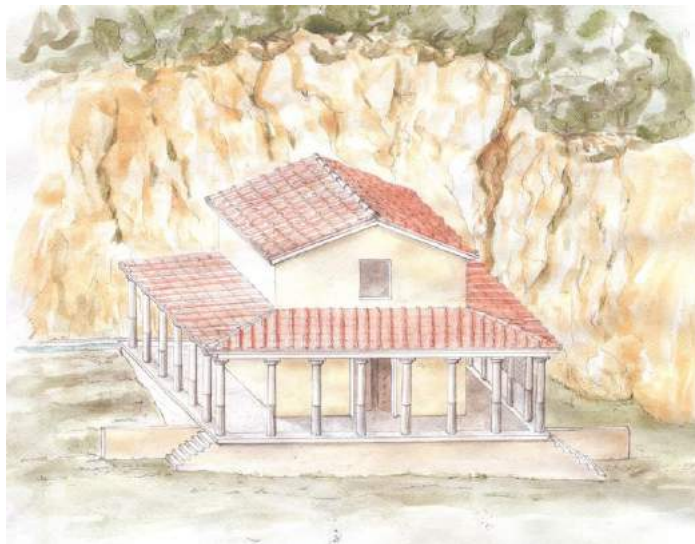
Proposta di ricostruzione del tempio di età imperiale da: Archeologia e storia sul Monte Castelon di Marano di Valpolicella, a cura di B. Bruno e G. Falezza, Mantova 2015, p. 216

Il complesso era stato costruito su una terrazza pianeggiante, appositamente creata lungo il pendio del monte tramite il taglio della parete rocciosa, che faceva da quinta scenografica. Ai piedi di quest'ultima scorreva un canale d'acqua sacra, che sgorgava da una fessura nella roccia e poteva essere raccolta dai fedeli tramite una banchina in blocchi di pietra bianca.
